ヒルドさんの家は、2009年、ドイツ連邦交通・建設・都市計画省とエネルギー性能向上推進機関が主催する「効率住宅」コンペの戸建て住宅改修部門・全国ベストスリーに選ばれた。施主、建築家、職人たちのいかに手による協同作業が獲得した賞である。

施主のDr. ハンス=ペーター・ヒルドは腎臓疾患の専門医。国内外を飛び回る毎日だが、工事中は時間を工面してはそのプロセスを写真に撮って記録した。

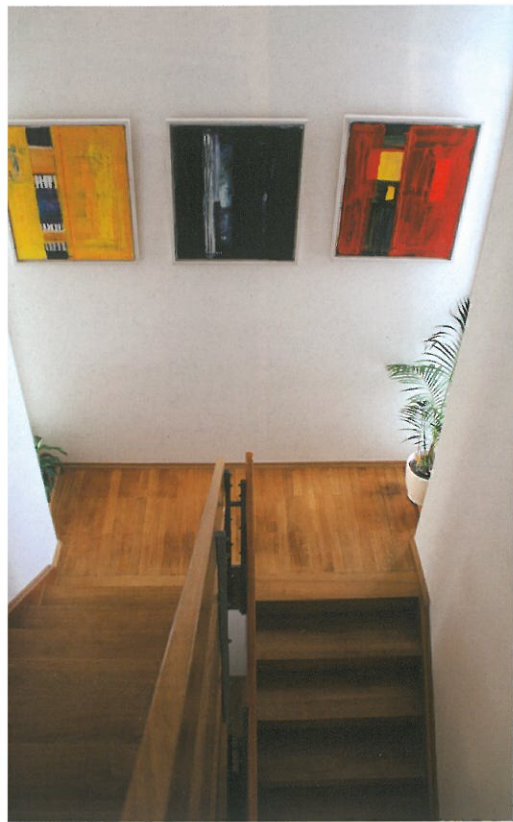
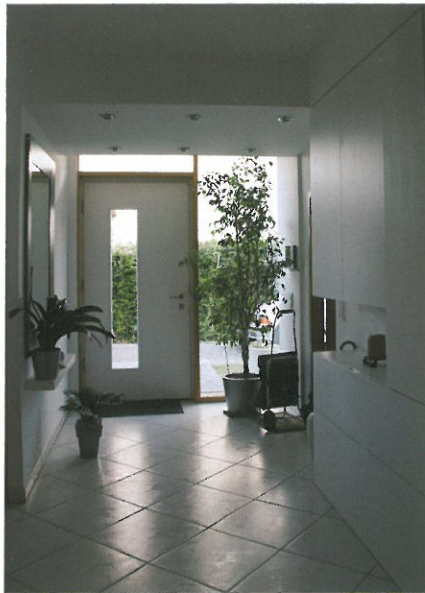
右/玄関ホール。この家の空間構成要素——白でまとめた壁、天井、タイルの床、造り付け家具、そしてガラスとそれを支える木材——のすべてがここにあり、ここからさりげなく展開されていく。左/使えるものは残し、生かす。再利用・リサイクルできる建材を使う。そうでなければ、エネルギー改修する意味がない。ミズナラ無垢材の階段は補修してそのまま使われることになった。踊り場と2階全フロアにはあたたかみのあるカエデ集成材が張られた。

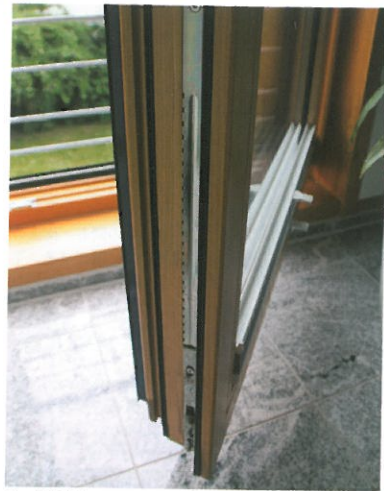
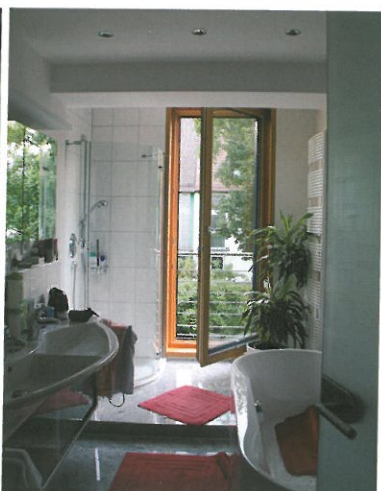
右/2階浴室。シャワー・ブース手前の桁の位置までがバルコニーだった。床暖房と壁取り付け温水循環ラジエーターを設置。屋内からは見えないが、窓の両サイドに25mm厚の真空断熱パネルとホウロウ引きガラスがはめこまれ、外観アクセントとなっている。左/3層ガラスに屋内側はカラマツ材、屋外側はアルミニウムの枠の窓は省エネルギー住宅のスタンダードになりつつある。金具も含めた枠の構造がものをいう。ドイツでは、ガラスが複層でも3層でも価格はそう変わらない。

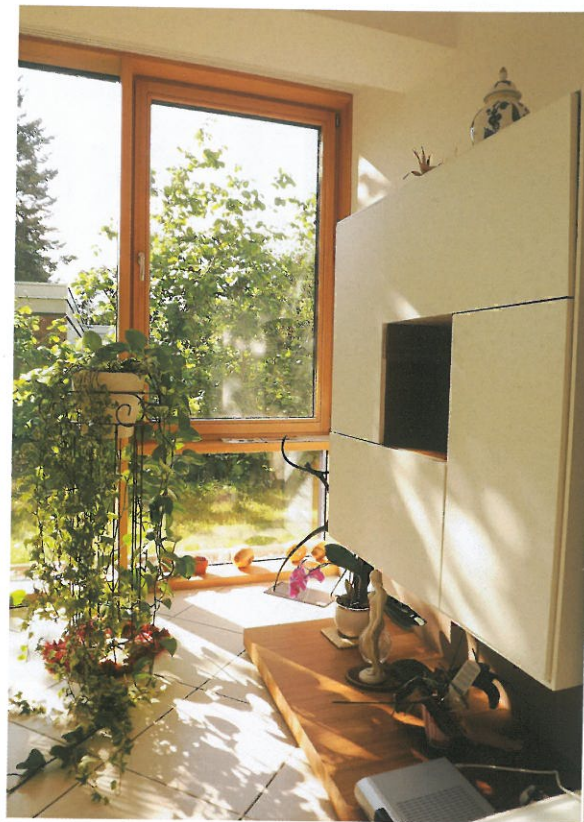
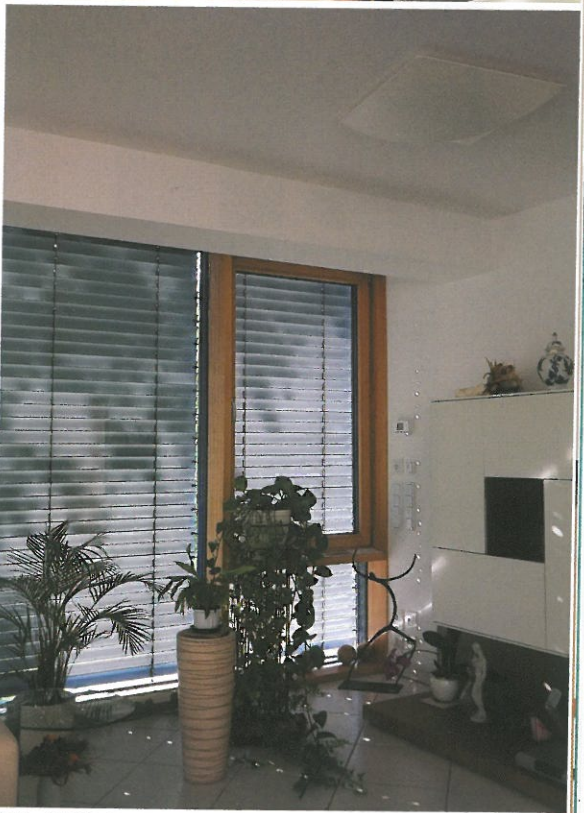
上2点/日射取得と同時に、その遮蔽も建築計画上の重要テーマ。ヒルドさんの家のファサードには、自動でも手動でも操作できる外付けジャルジーがめぐらされている。ジャルジーボックスは熱橋対策のために外壁の裾の中にインテグレートされている。
